Relatório

Intervenção de conservação sobre três esculturas de madeira policroma da Ermida de Santa Ana

(Montes Santana - S. Miguel do Pinheiro - Mértola)

Setembro de 2012

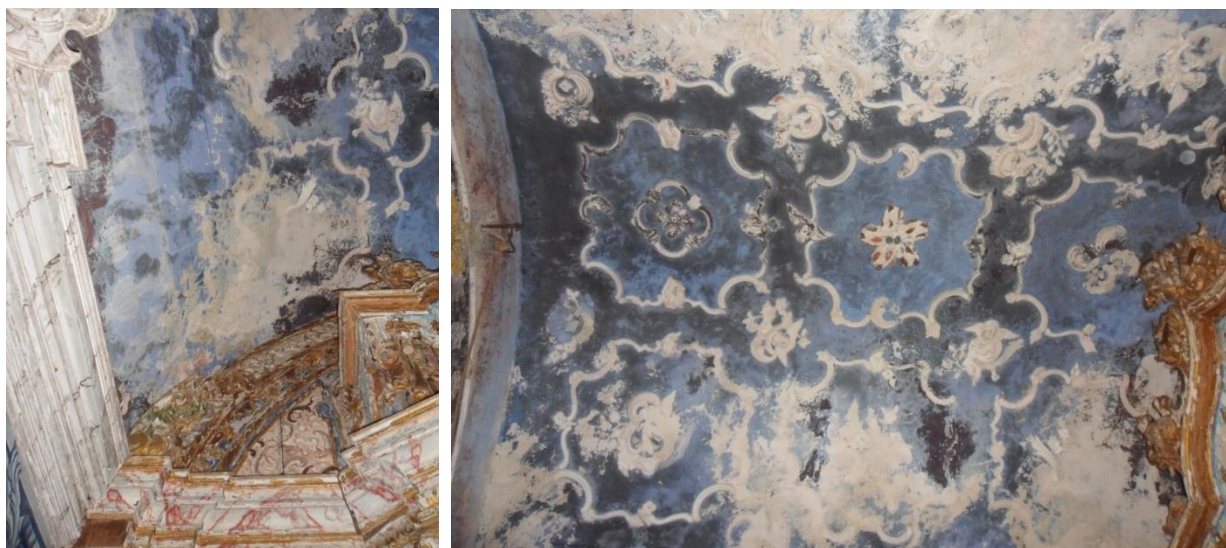
Nestas obras de requalificação não foi contemplada a intervenção no interior da ermida pelo que, alertamos para o facto do teto sobre o altar e do altar de talha se encontrar em muito mau estado de conservação, necessitando de uma intervenção a curto prazo sob pena da sua degradação ser irreversível. A degradação do teto está relacionada com anos de infiltrações e de falta de manutenção do telhado enquanto o altar, de madeira, está muito degradado devido à ação dos xilófagos mas também devido à falta de manutenção e à degradação da camada pictórica onde, se observam algumas tentativas pouco ortodoxas de colmatar as lacunas.

Figs. 24 e 25. Aspeto geral do teto na zona do altar.

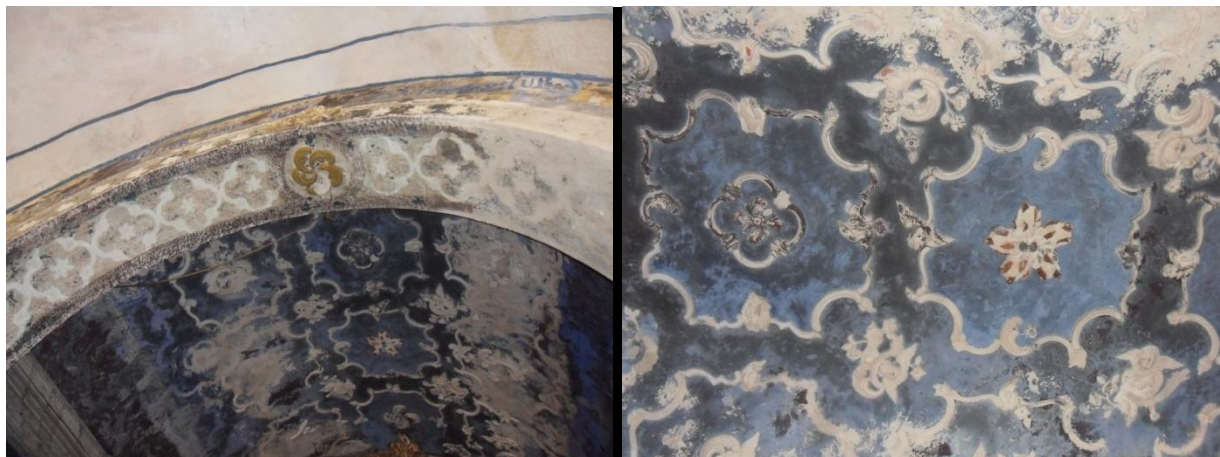
Figs. 26 e 27. Aspeto geral do teto na zona do altar.

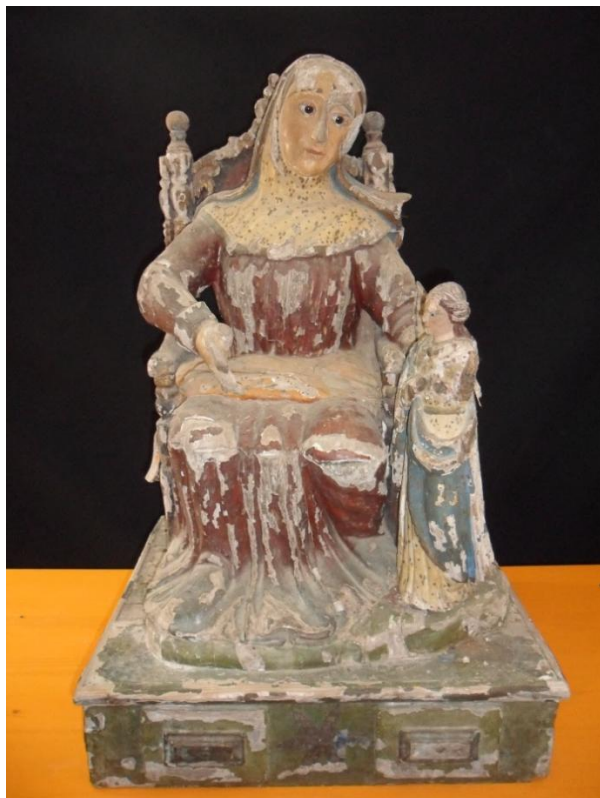
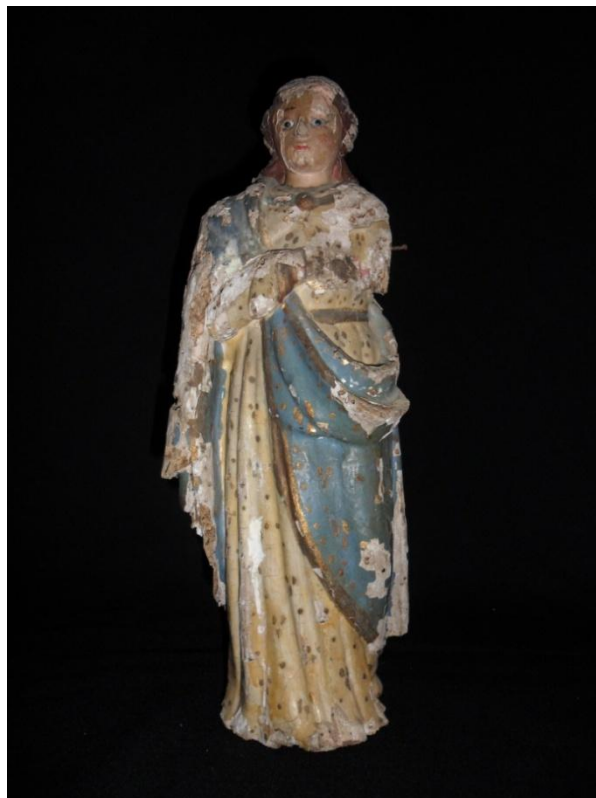
Figs. 32 e 33. Imagem de St.^a Ana sentada e pormenor da Virgem.

Estado de conservação: Mau. Ambas as imagens apresentam a madeira muito deteriorada devido à ação dos insetos xilófagos, observando-se muitos orifícios e grande degradação do material constituinte o que confere grande fragilidade a este conjunto. A pintura apresenta grandes fissuras, grandes zonas de destacamento e grandes áreas onde a pintura já destacou completamente, só existindo a preparação para a pintura ou o suporte de madeira. Tem zonas muito frágeis com destacamentos da decoração e grandes orifícios provocados pelo desaparecimento de porções de madeira. A superfície apresenta grande acumulação de sujidade e poeiras o que confere à pintura um aspeto baço e escuro. Após observação cuidada verificou-se a existência de várias pinturas sobrepostas que fazem parte da história do objeto ao longo dos tempos.

Como a imagem apresentava grandes fissuras, destacamentos e zonas perdidas foram efetuadas colagens e preenchimentos com cola e pasta de madeira. Foi efetuada a colagem da mão que se encontrava destacada da imagem, com cola de madeira e reforçada com pasta de madeira. Finalmente, aplicou-se uma solução de Paraloid B72 a 5%, diluído em tolueno, em toda a superfície com o objetivo de consolidar toda a superfície e evitar a degradação causada por sujidades, poeiras e pela interação com o meio a que ficará sujeita. Esta aplicação do consolidante permite também uma manutenção das imagens (nomeadamente a limpeza de pó) sem o perigo de destacamento da pintura.

No espigão de ferro onde encaixa a imagem da virgem foi efetuada uma limpeza mecânica com escova de pelo de aço e aplicou-se um conversor de ferrugem. A colocação da imagem da Virgem no seu local próprio só foi efetuada após o transporte para a Ermida de Santa Ana, tendo esta sido colocada já quando a imagem principal se encontrava no altar. Procedeu-se desta forma para minimizar danos nas duas imagens e para facilitar o transporte e manuseamento.

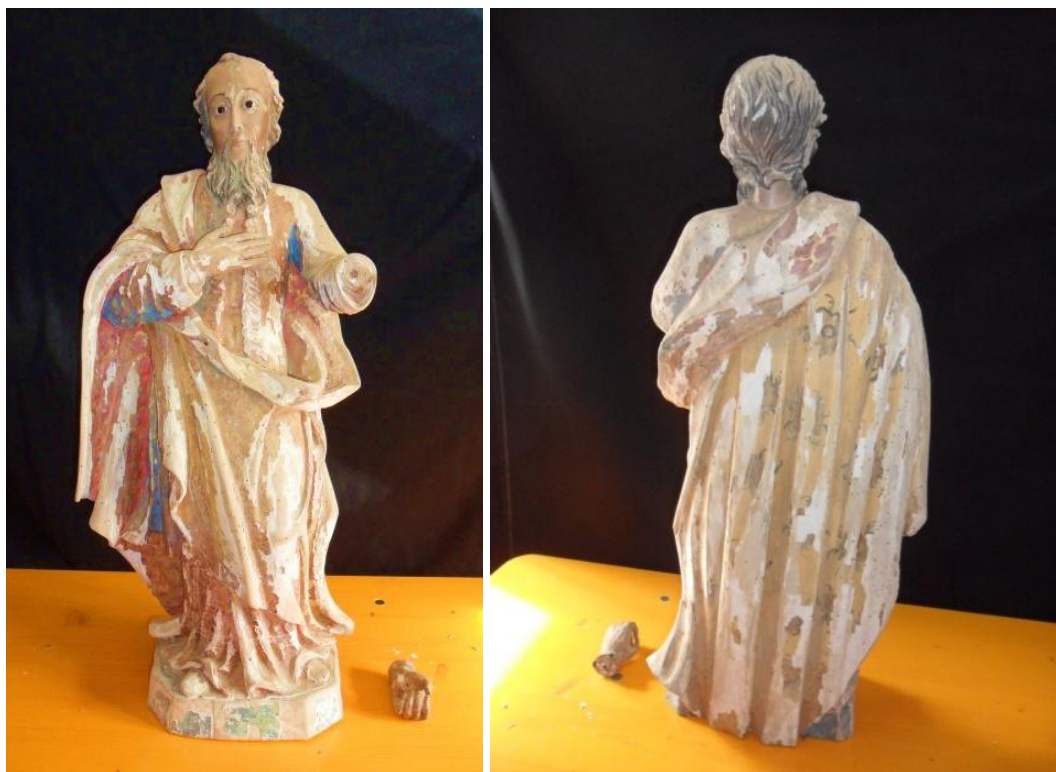
Figs. 36 e 37. Imagem de S. Joaquim antes da intervenção de conservação.

Estado de conservação: Mau. A imagem apresenta a madeira muito deteriorada devido à ação dos insetos xilófagos, observando-se muitos orifícios e grande degradação do material constituinte o que confere grande fragilidade a este conjunto. A pintura grandes zonas de destacamento e grandes áreas onde a pintura já destacou completamente, só existindo a preparação para a pintura ou o suporte de madeira. Tem zonas muito frágeis com destacamentos da decoração e grandes orifícios provocados pelo desaparecimento de porções de madeira. A superfície apresenta grande acumulação de sujidade e poeiras o que confere à pintura um aspeto baço e escuro. A mão esquerda encontrava-se destacada.

Finalmente, aplicou-se uma solução de Paraloid B72 a 5%, diluído em tolueno, em toda a superfície com o objetivo de consolidar toda a superfície e evitar a degradação causada por sujidades, poeiras e pela interação com o meio a que ficará sujeita. Esta aplicação do consolidante permite também uma manutenção das imagens (nomeadamente a limpeza de pó) sem o perigo de destacamento da pintura.

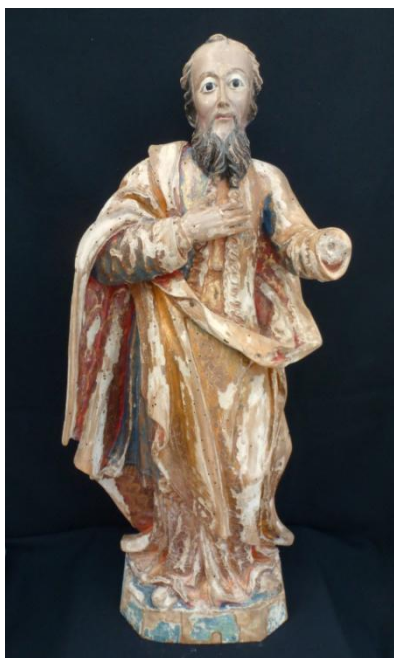
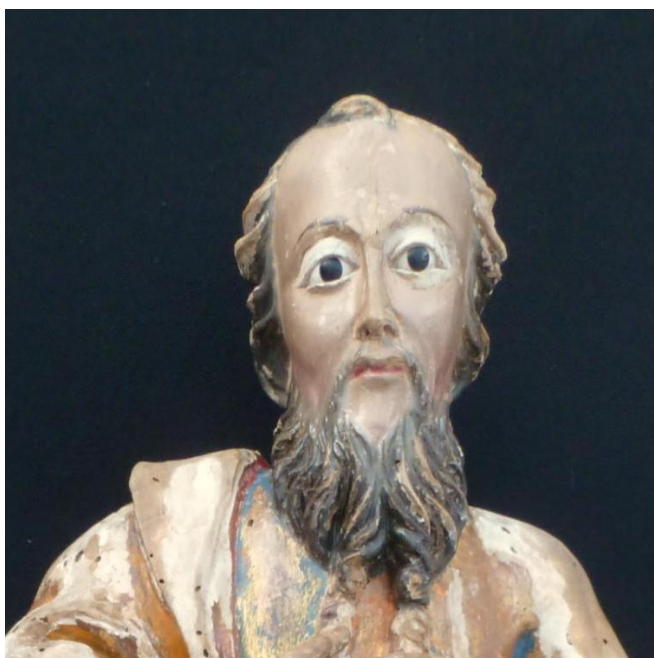
Figs. 38 e 39. Imagem e pormenor de S. Joaquim após a intervenção de conservação.

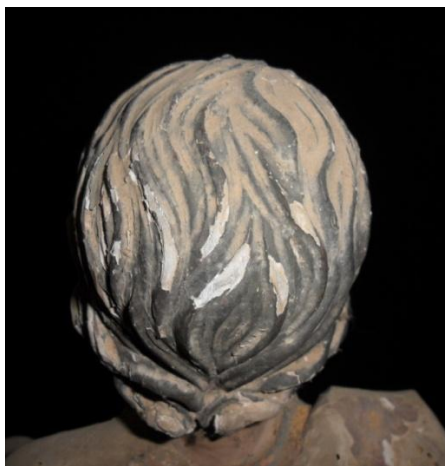
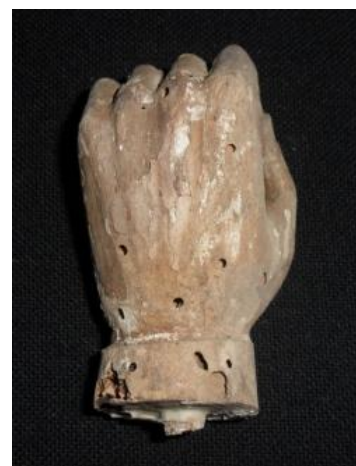
Figs. 40, 41 e 42. Respetivamente parte posterior do santo, cabelos e mão que se encontra destacada.

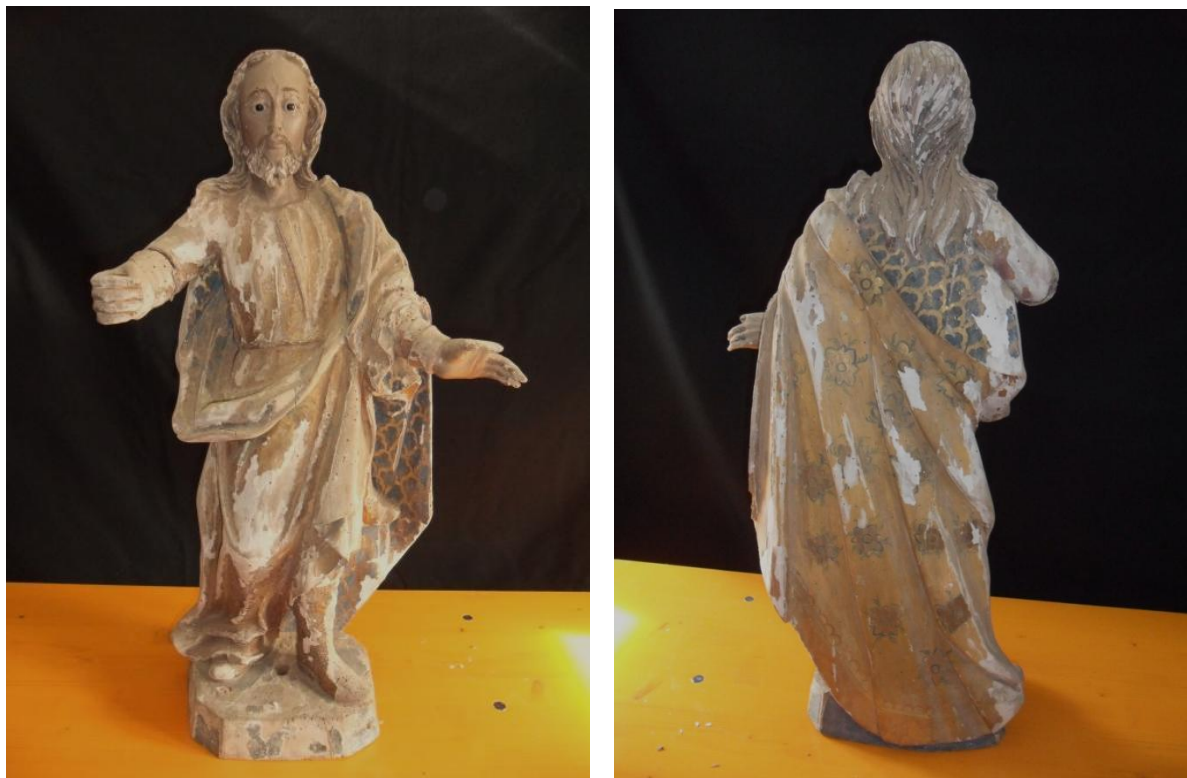
Figs. 43 e 44. Imagem de S. José antes da intervenção.

Estado de conservação: Mau. A imagem apresenta a madeira muito deteriorada devido à ação dos insetos xilófagos, observando-se muitos orifícios e grande degradação do material constituinte o que confere grande fragilidade a este conjunto. A pintura grandes zonas de destacamento e grandes áreas onde a pintura já destacou completamente, só existindo a preparação para a pintura ou o suporte de madeira. Tem zonas muito frágeis com destacamentos da decoração e grandes orifícios provocados pelo desaparecimento de porções de madeira. A superfície apresenta grande acumulação de sujidade e poeiras o que confere à pintura um aspeto baço e escuro.

Finalmente, aplicou-se uma solução de Paraloid B72 a 5%, diluído em tolueno, em toda a superfície com o objetivo de consolidar toda a superfície e evitar a degradação causada por sujidades, poeiras e pela interação com o meio a que ficará sujeita. Esta aplicação do consolidante permite também uma manutenção das imagens (nomeadamente a limpeza de pó) sem o perigo de destacamento da pintura.

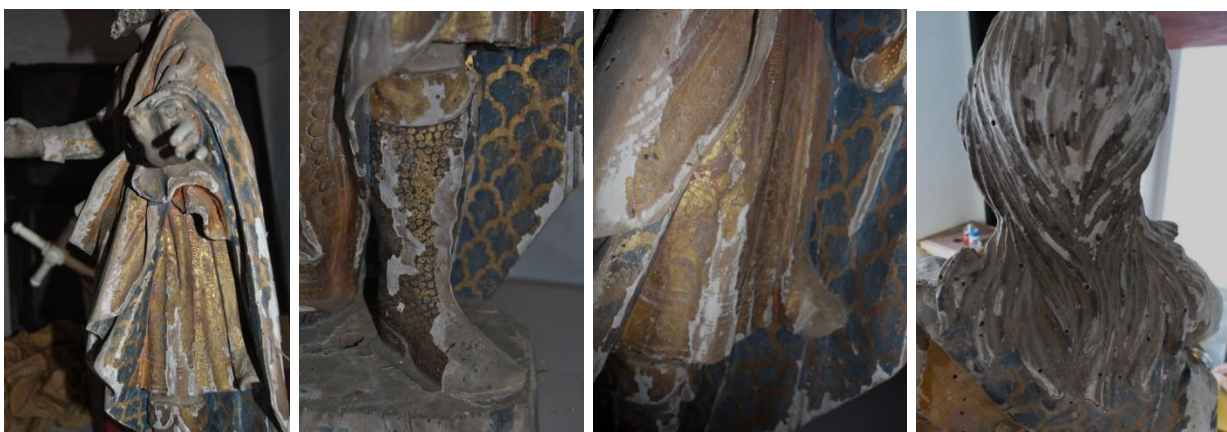
Figs. 54, 55, 56 e 57. Pormenores do destacamento da pintura na imagem de S. José.

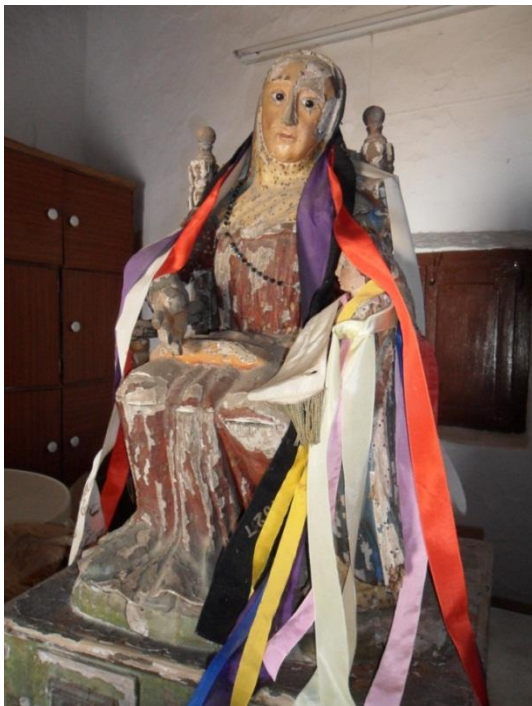
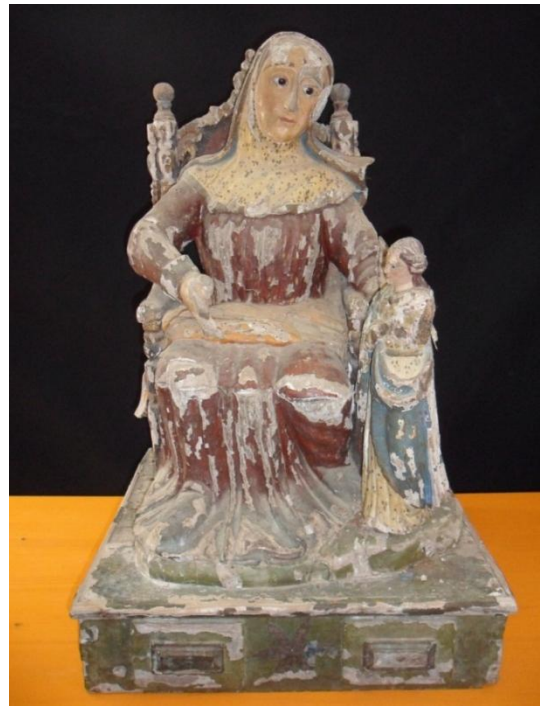
Fots 59 e 60. Respetivamente, a imagem de Santa Ana antes do transporte para Mértola e já no Gabinete de conservação, antes do início da intervenção. A imagem de Santa Ana estava coberta de fitas coloridas que correspondem a promessas dos crentes.

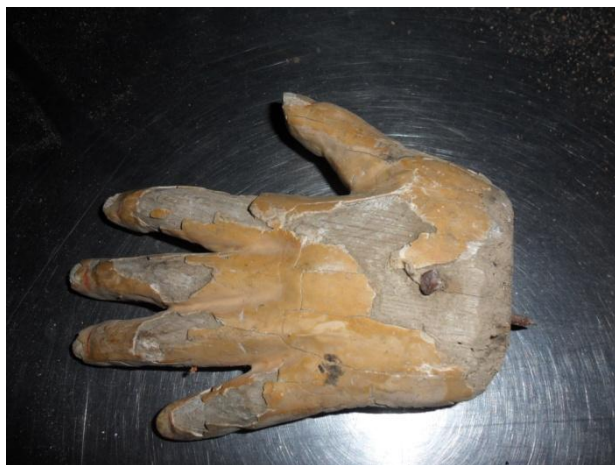
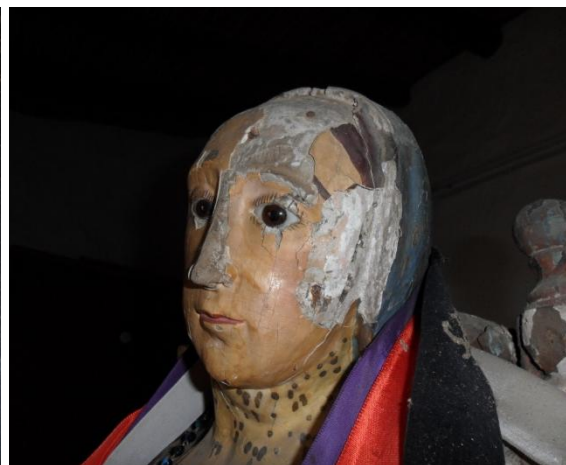
Figs. 61 e 62. Respetivamente, mão e face de Santa Ana antes da intervenção de conservação.

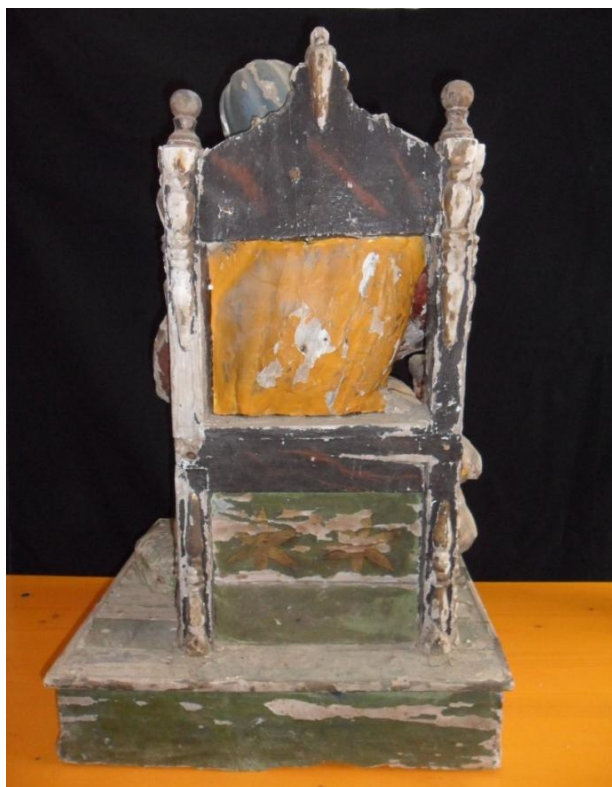
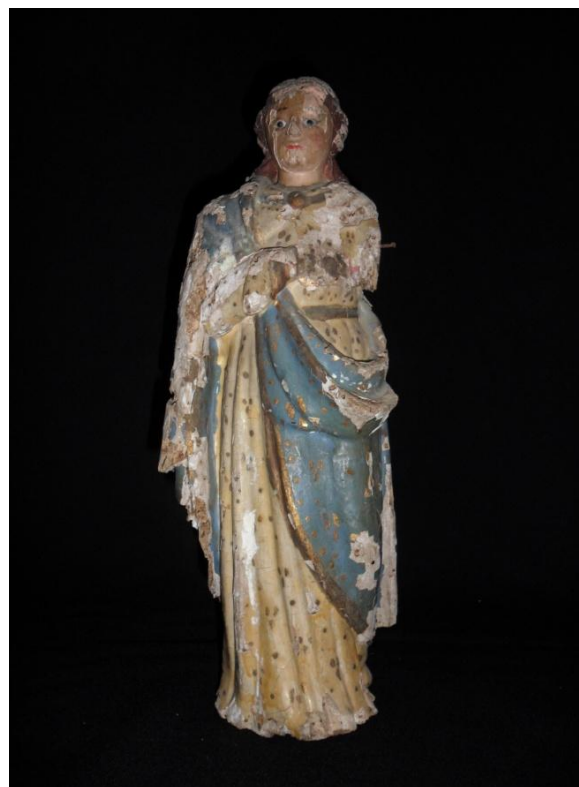
Figs. 62 e 63. Respetivamente, parte posterior da Imagem de Santa Ana onde se podem ver os pormenores da cadeira onde se encontra sentada, e a imagem da Virgem já retirada do conjunto. A imagem da Virgem é fixada à de Santa Ana através de um espigão de ferro que também foi alvo de tratamento.

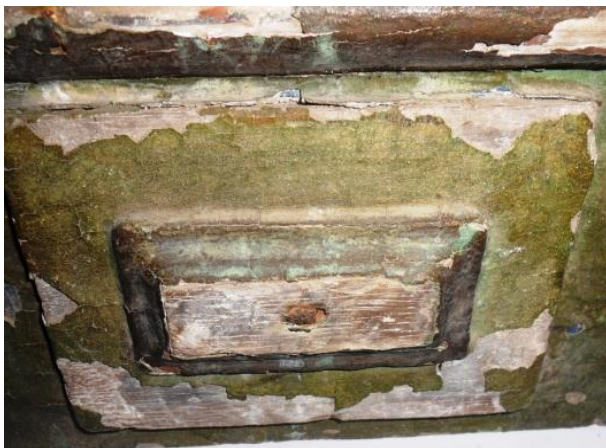
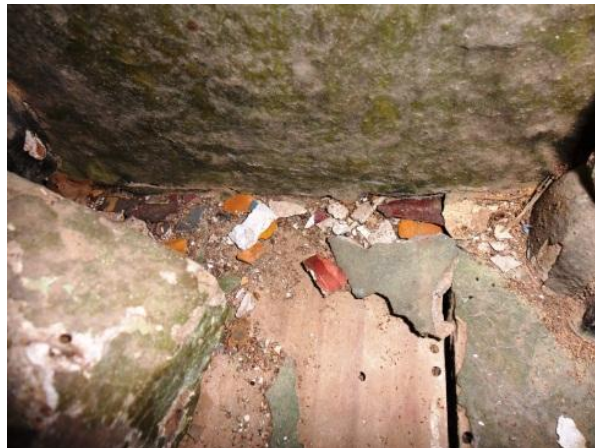
Figs. 84 e 85. Pormenores do destacamento de pintura e dos resíduos alojados nalgumas zonas.

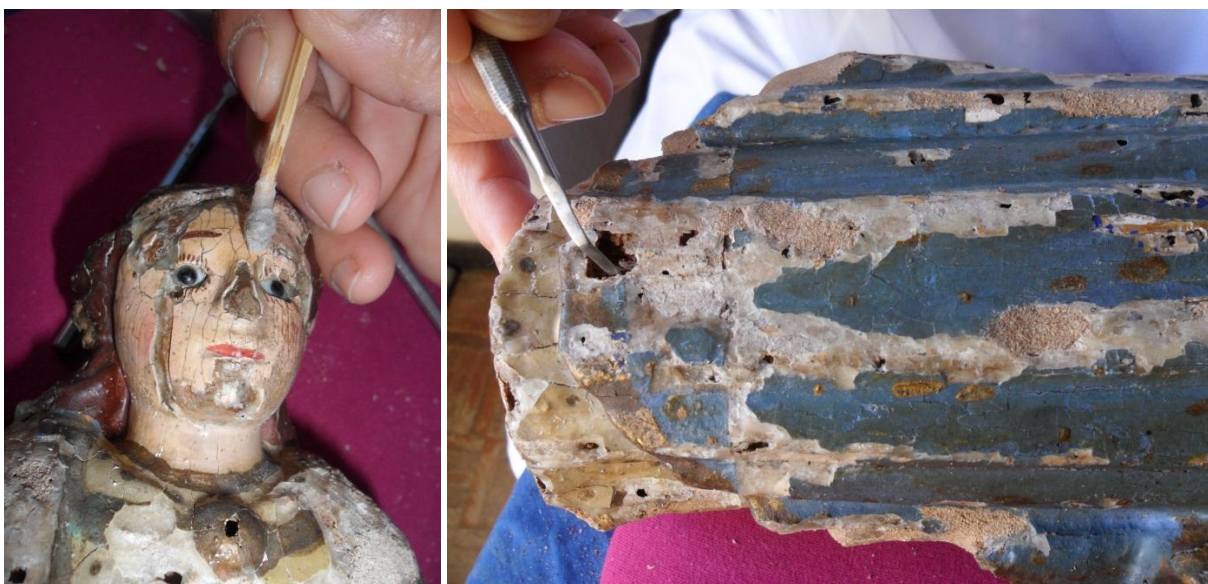
Figs. 125 e 126. Pormenor da limpeza da imagem da Virgem.

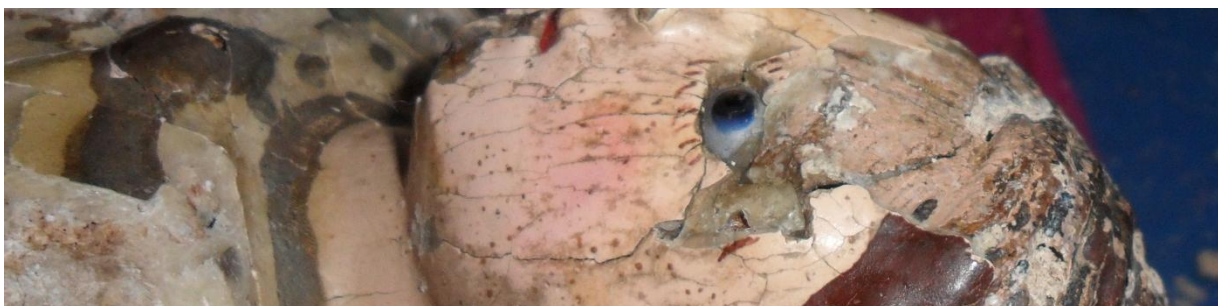
Fig. 127. Pormenor da face da imagem da Virgem após limpeza.

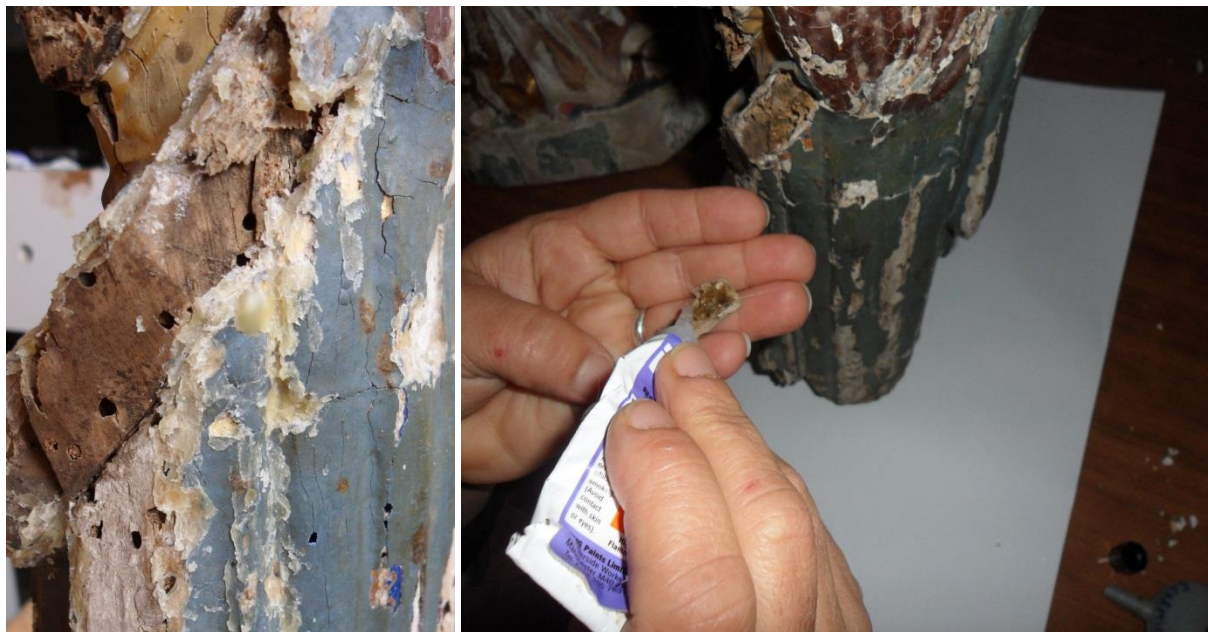
Figs. 128 e 129. Respetivamente, fixação da policromia com cera e colagem de pequenos fragmentos com adesivo HMG B72.

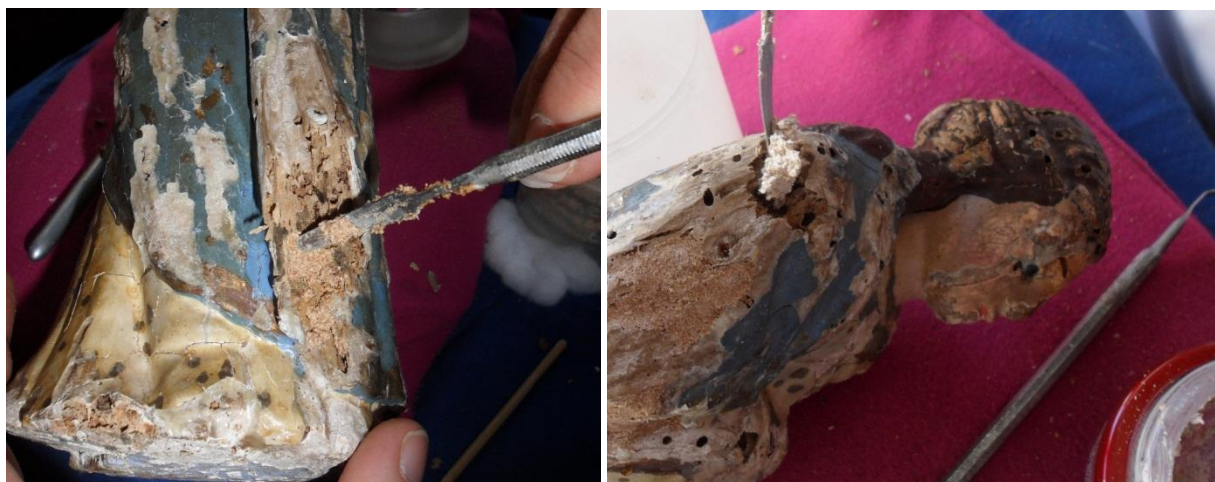
Figs. 130 e 131. Preenchimento de lacunas e reforço do suporte com pasta de madeira.

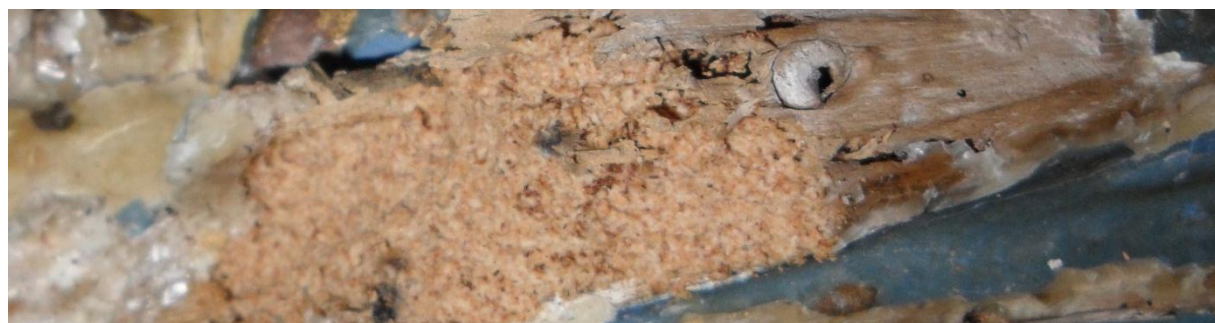
Fig. 132. Pormenor de uma zona onde foi aplicada pasta de madeira.

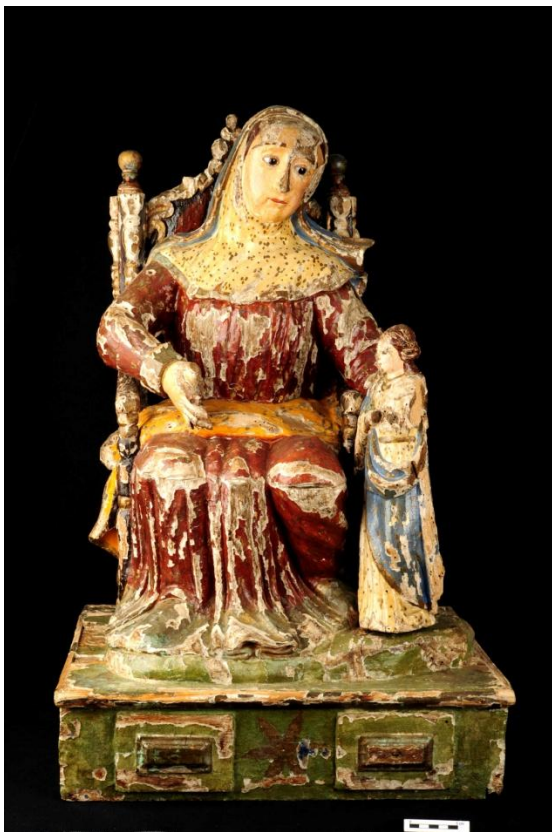
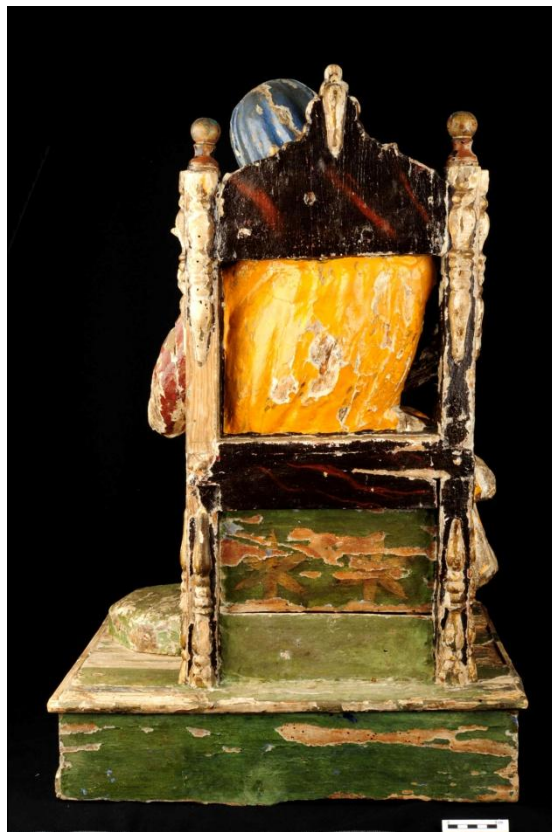
Fig. 133 e 134. Imagem de Santa Ana e da Virgem após a intervenção de conservação.

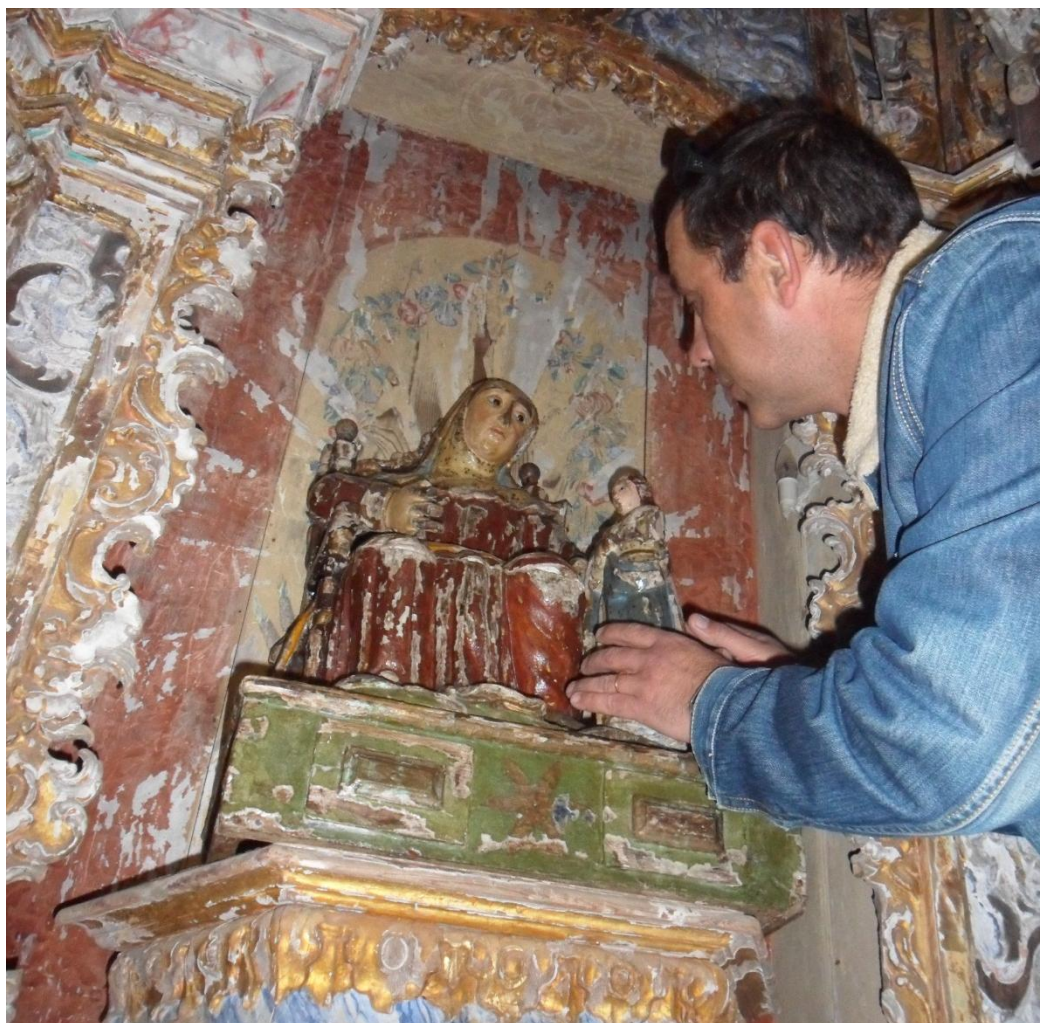
Fig. 135. Colocação da Imagem de Santa Ana e da Virgem no altar da Ermida de Santa Ana, após intervenção de conservação.

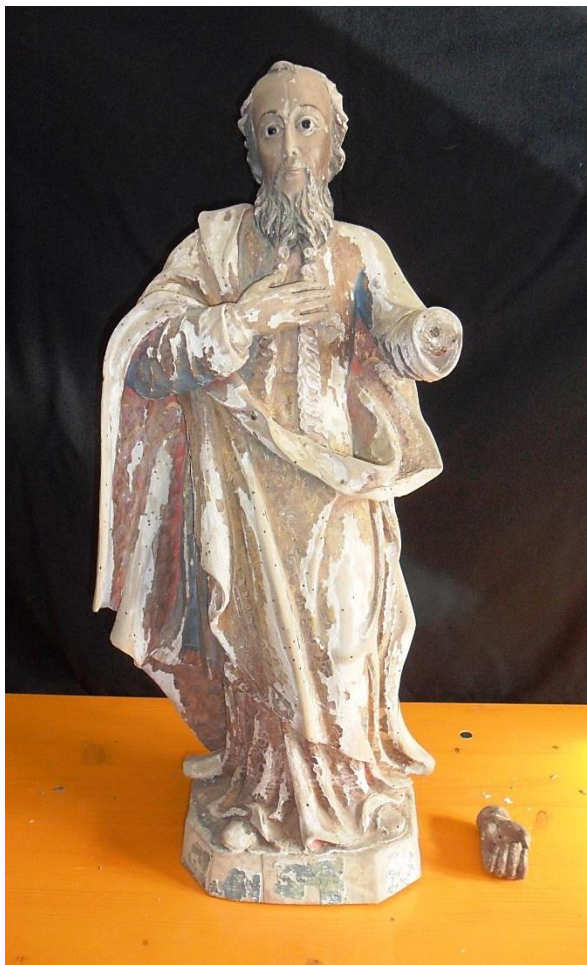
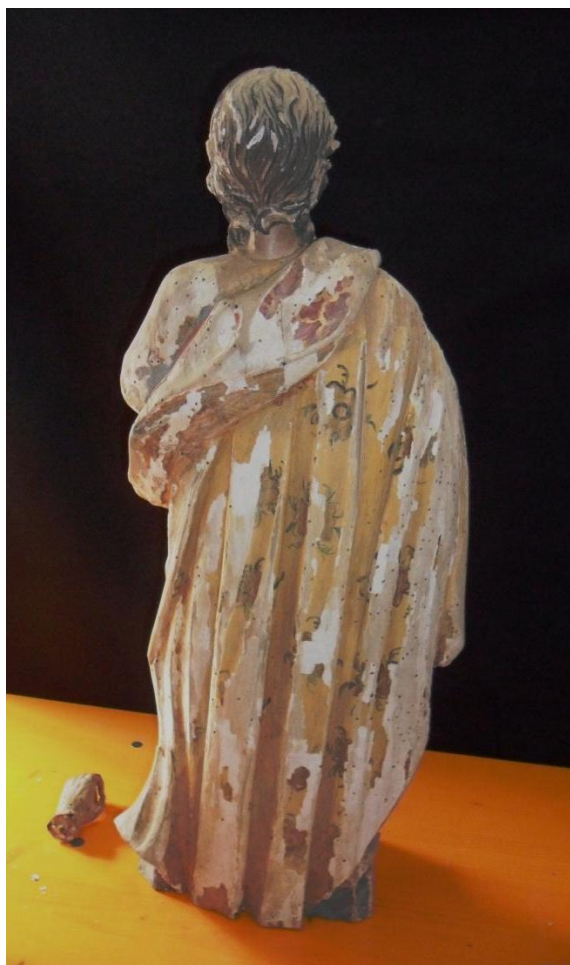
Figs. 136 e 137. Respetivamente, face frontal e posterior da imagem de S. Joaquim.

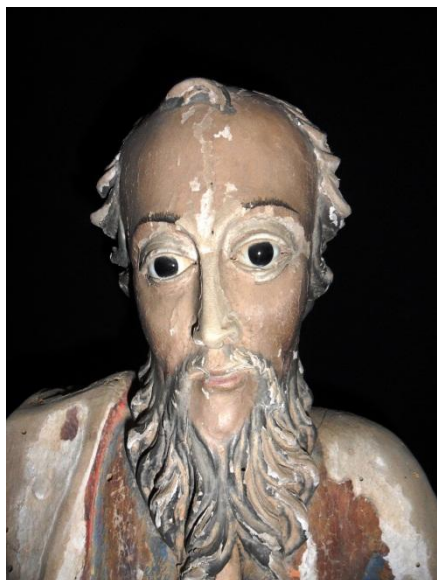
Figs. 138 e 139. Respetivamente, rosto e cabelo da imagem de S. Joaquim.

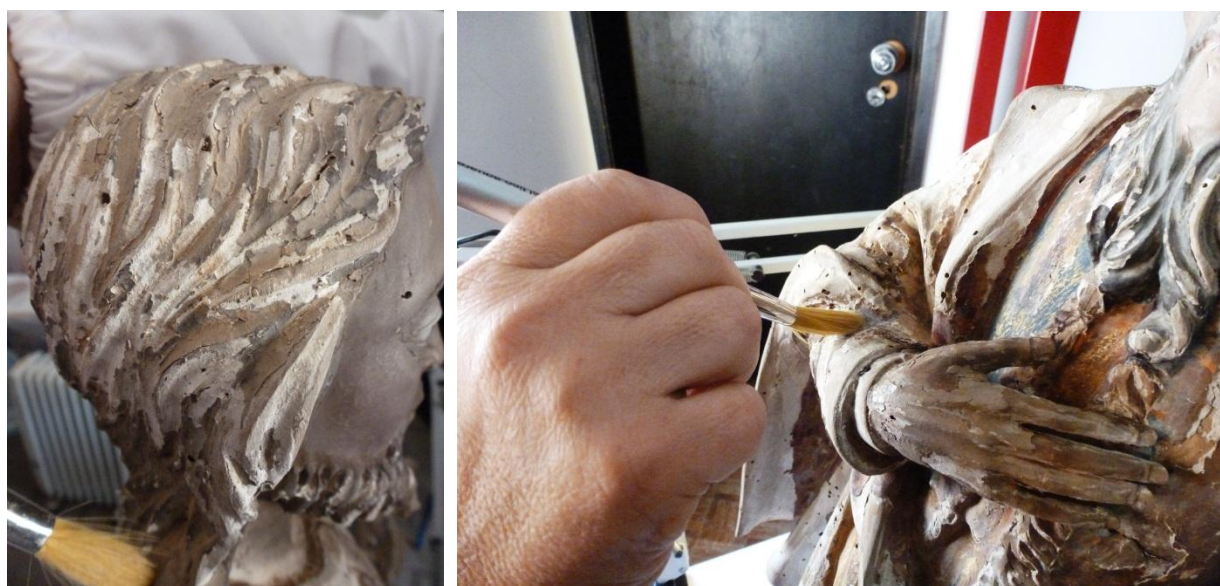
Figs. 146 e 147. Aspetos da limpeza da imagem de S. Joaquim.

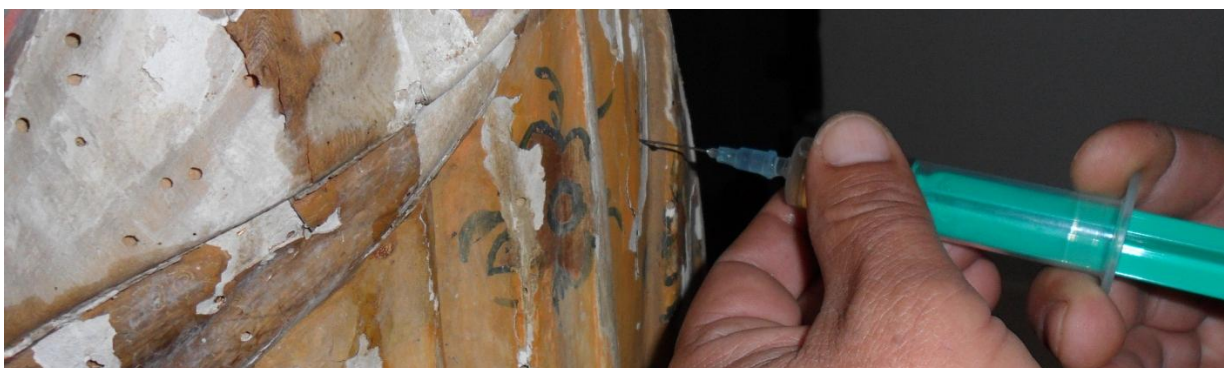
Fig. 148. Pormenor da desinfestação através da aplicação de cuprinol.

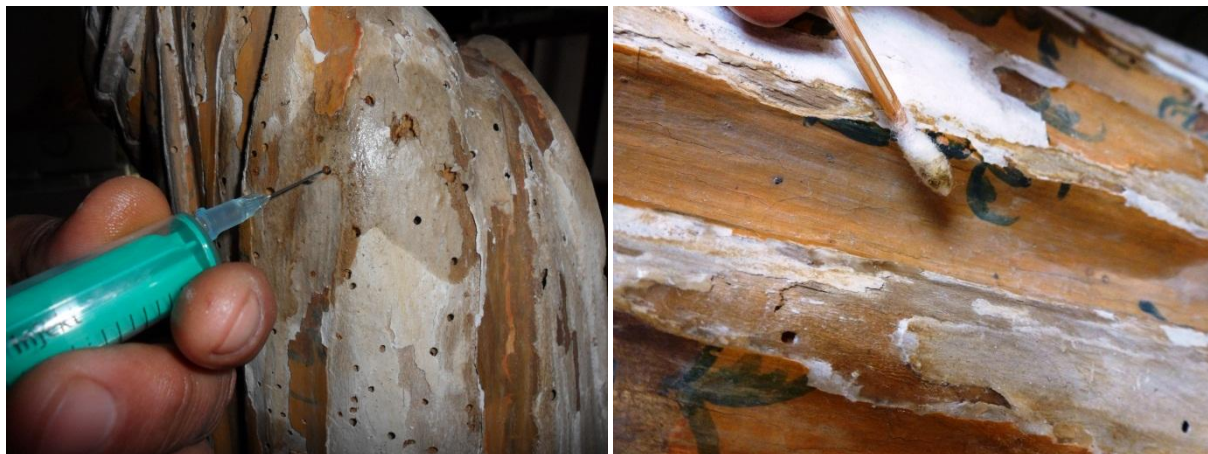
Figs. 149 e 150. Respetivamente, pormenor da desinfestação e limpeza da pintura com cotonete embebido em *white spirit*.

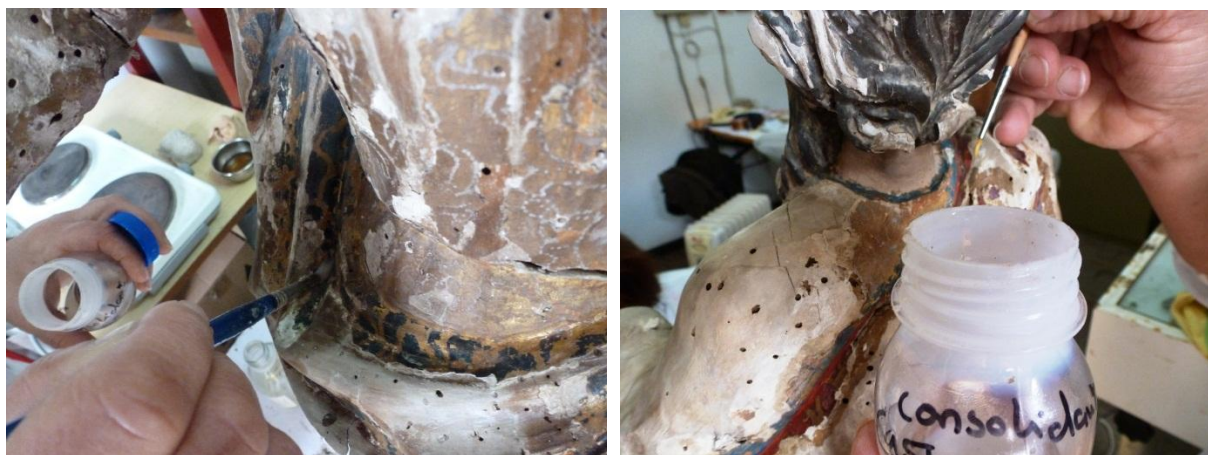
Figs. 151 e 152. Consolidação da camada pictórica com Paraloid B72 aplicado a pincel.

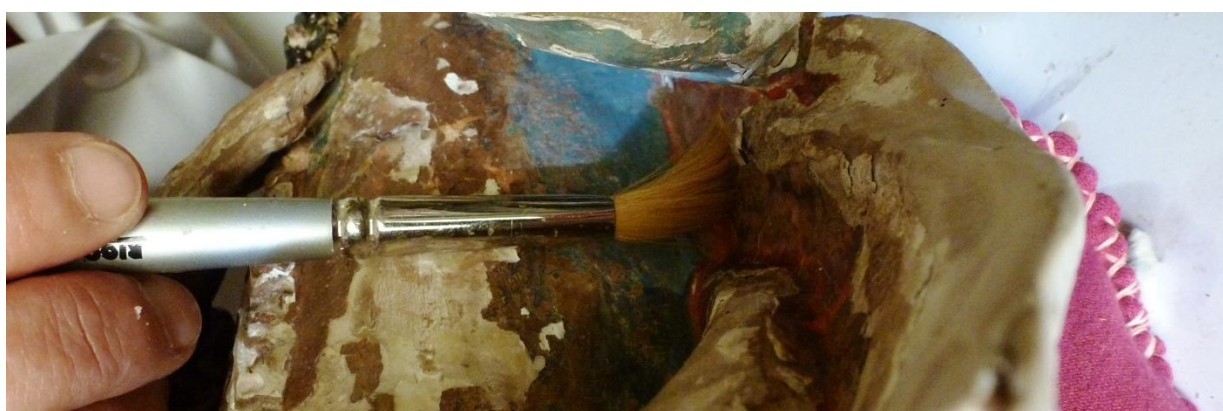
Figs. 153. Aplicação a pincel do consolidante.

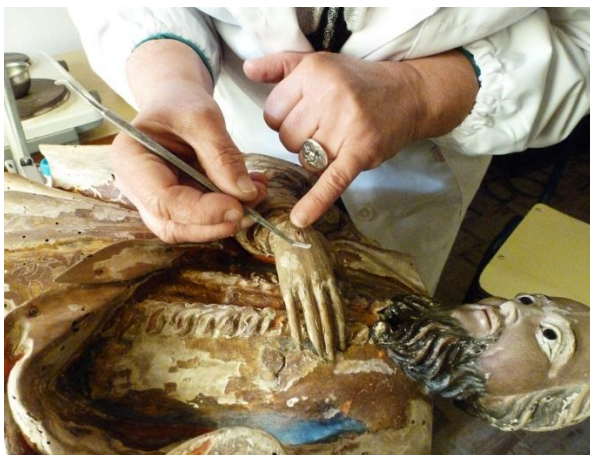
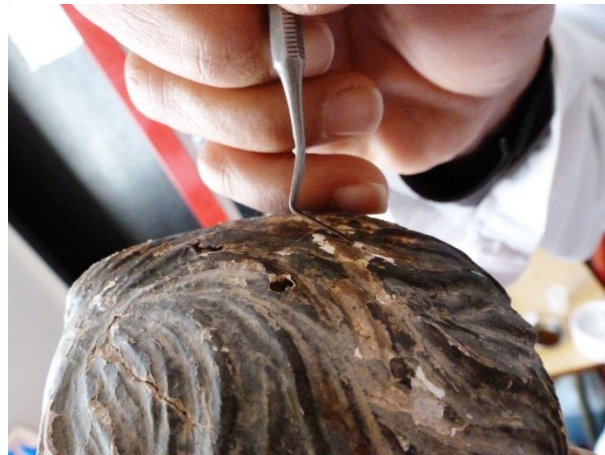
Figs. 154 e 155. Consolidação da policromia com cera aplicada com espátula.

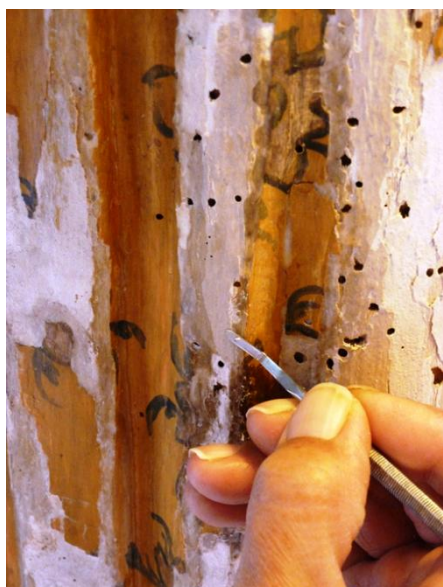
Figs. 156 e 157. Consolidação da policromia com cera aplicada com espátula.

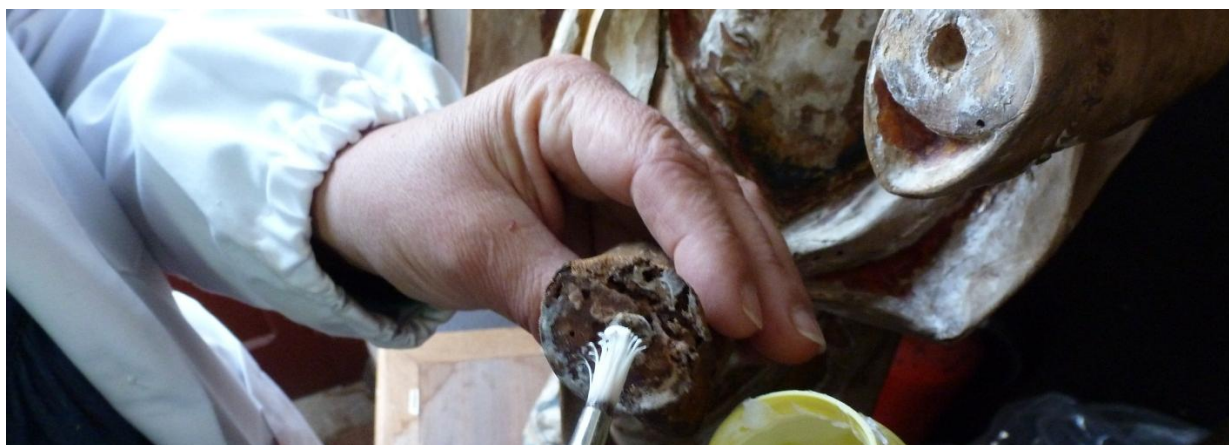
Fig. 158. Colagem da mão que se encontrava destacada.

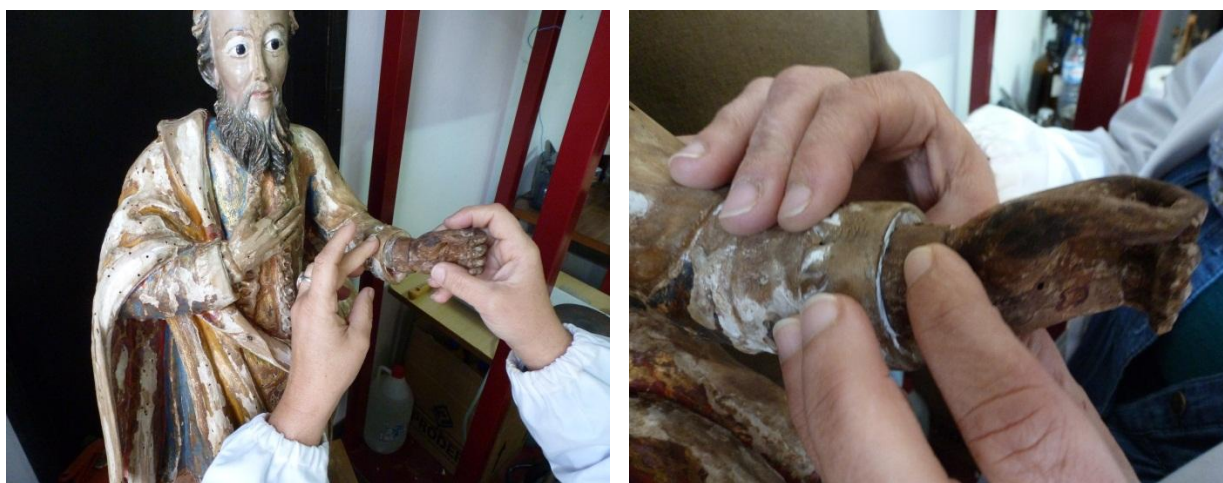
Figs. 161 e 162. Aspectos da colagem da mão que se encontrava destacada na imagem de S. Joaquim.

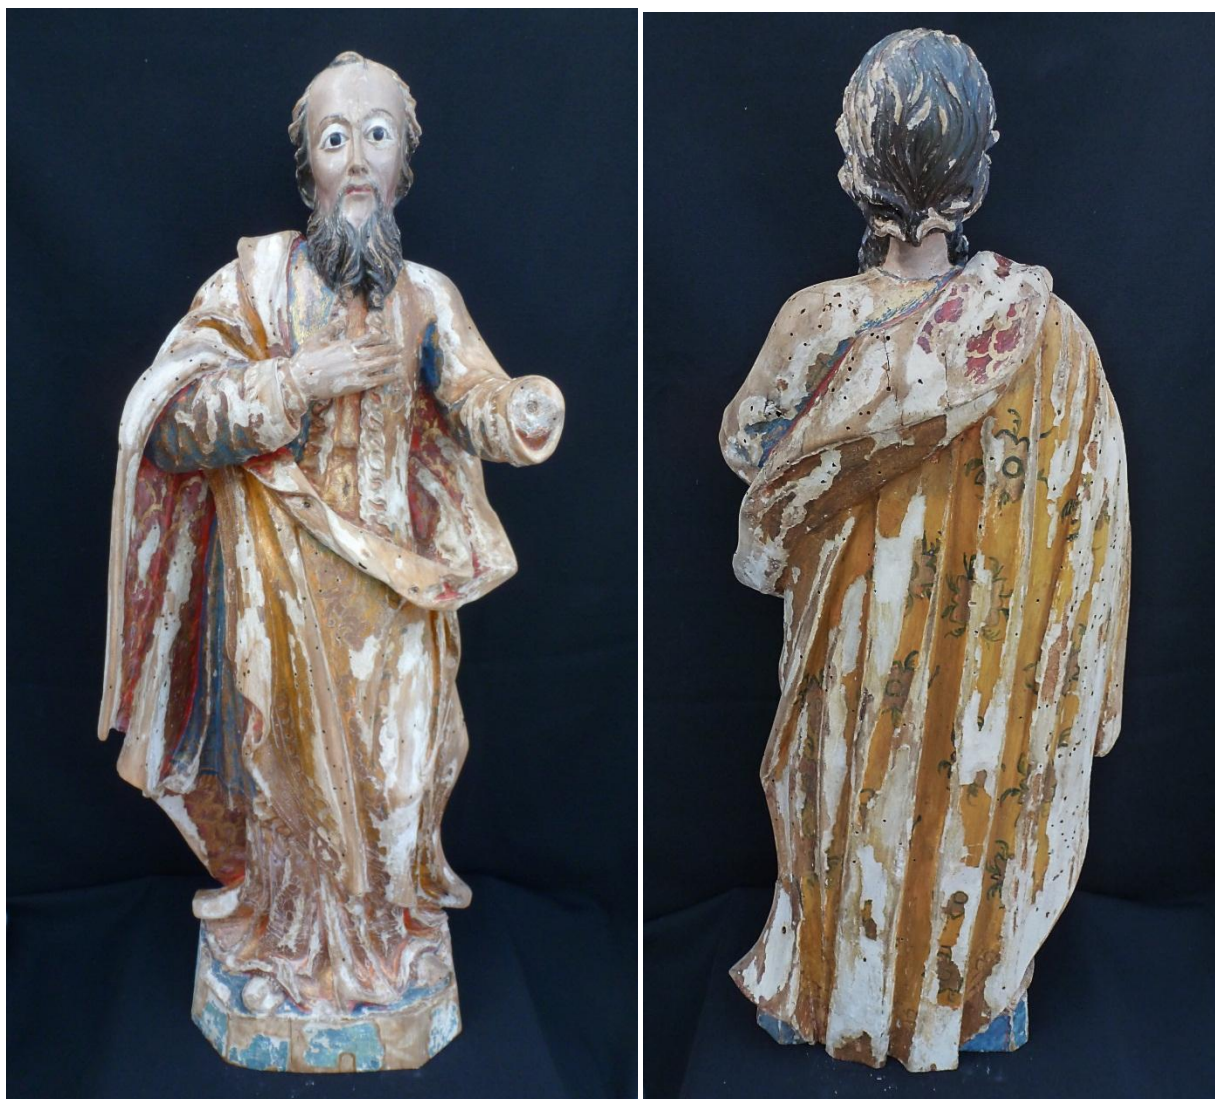
Figs. 163 e 164. S. Joaquim após a intervenção de conservação.
